**33ª REUNIÃO ANUAL DE  
PAVIMENTAÇÃO  
FLORIANÓPOLIS/SC**

**APLICAÇÃO DE RECICLAGEM A FRIO COM ESPUMA DE ASFALTO NA  
RESTAURAÇÃO DA BR-290 NO TRECHO ENTRE ELDORADO DO SUL E PORTO  
ALEGRE**

**Marcelo Archanjo Dama<sup>1</sup>  
Fernando Casagrande<sup>1</sup>  
Fernando Pugliero Gonçalves<sup>2</sup>  
Jorge Augusto Ceratti<sup>3</sup>**

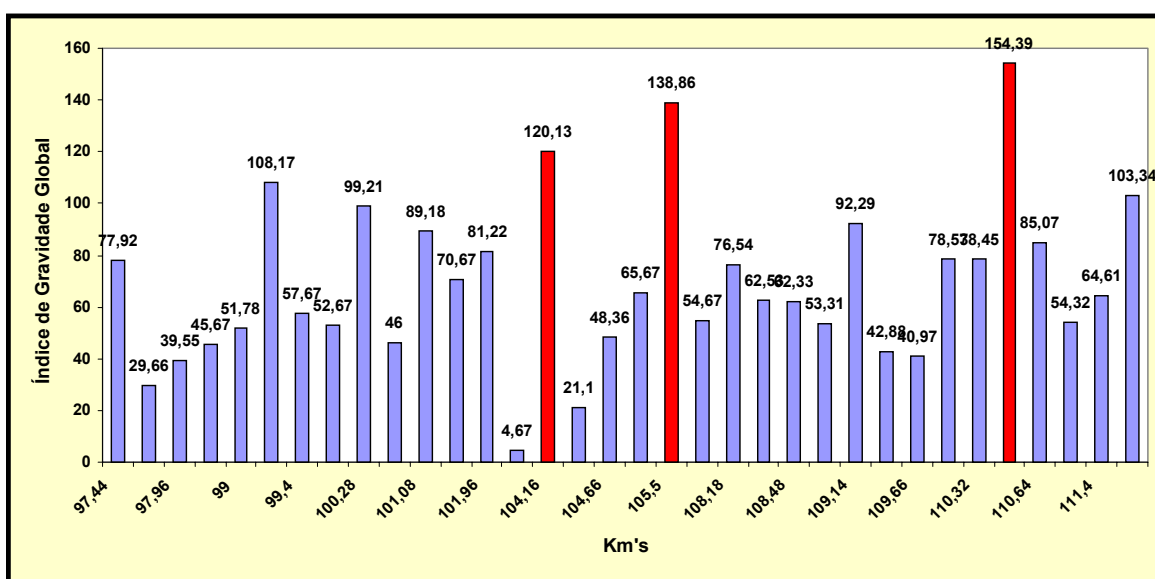
**Figura 1 - Índice de gravidade global**

A condição de superfície do pavimento foi avaliada por meio da análise dos registros de defeitos. Sendo, para tanto, adotada a codificação da norma DNER-PRO 08/78 (Avaliação Objetiva da Superfície de Pavimentos Flexíveis e Semi-Rígidos). A Figura 1 mostra a variação do IGG ao longo do trecho. Na Figura 2 estão representados os conceitos atribuídos aos pavimentos, de onde se observa que os segmentos abrangem todas as condições possíveis: BOM, REGULAR, MAU e PÉSSIMO.

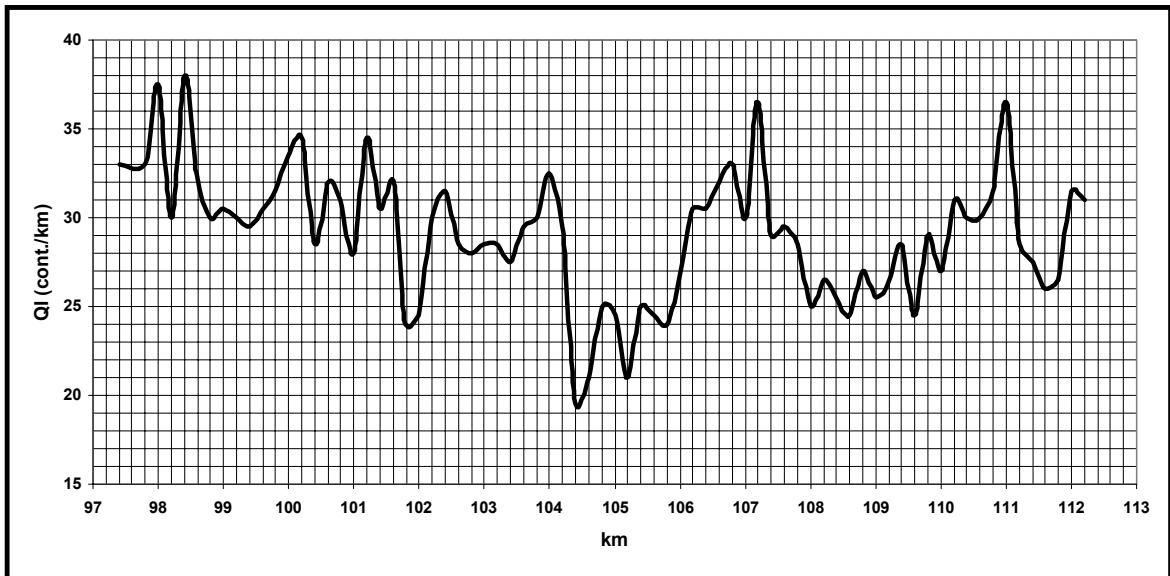
**Figura 3 - Irregularidade longitudinal**

Na Figura 3 está representada a variação do QI ao longo do trecho em questão, de onde se conclui que a irregularidade longitudinal é, de modo geral, excelente. Para avaliação da condição funcional do pavimento, utilizou-se o critério mostrado na Tabela 1, onde a “Classe” que é ali indicada refere-se à categoria de qualidade funcional no que diz respeito ao conforto ao rolamento (irregularidade longitudinal), de acordo com a classificação da OCDE

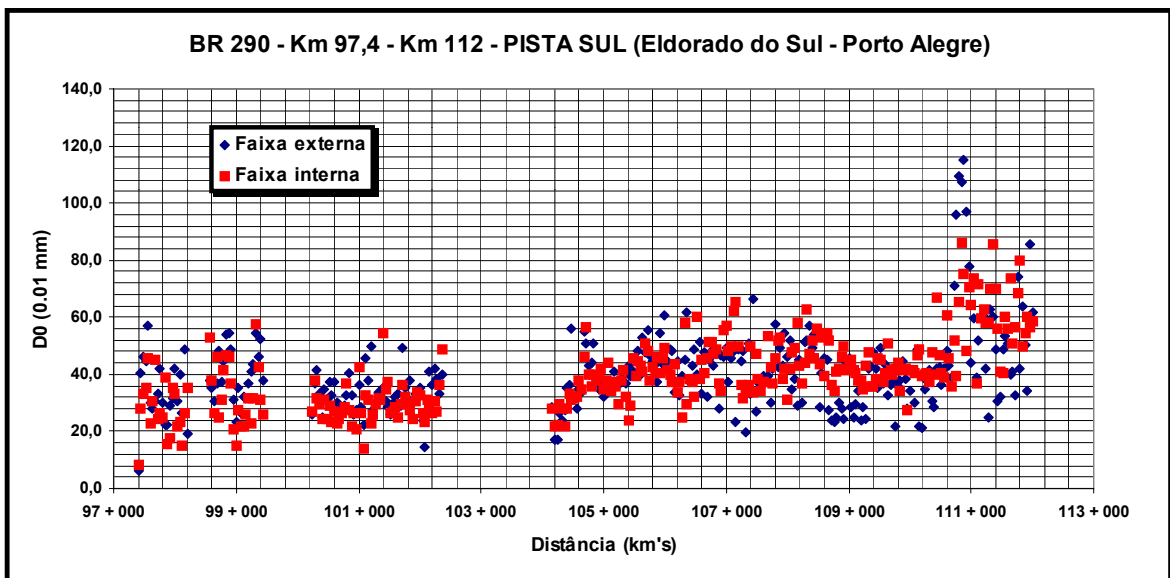
**Figura 4 - Deflexões máximas medidas pelo FWD**

Os pavimentos foram avaliados por meio de levantamentos defletoométricos com o *Falling Weight Deflectometer* (FWD), utilizando-se um nível de carga de 40 kN. A determinação das deflexões foi efetuada de forma alternada entre as faixas de tráfego, de modo que o espaçamento entre estações de ensaio em uma mesma faixa foi de 40 metros na pista sul e de 80 metros na pista norte. Na Figura 4 estão apresentadas as deflexões máximas medidas com o FWD em ambas as faixas de tráfego.

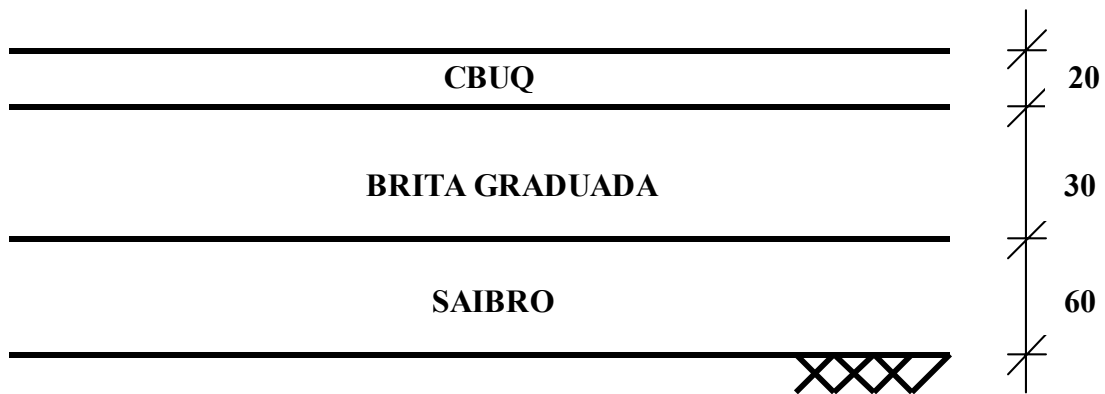
Figura 5 - Pavimento do km 105 (faixa externa/pista sul)

A estrutura do pavimento existente foi identificada por meio de poços de sondagem. Uma seção típica está ilustrada na Figura 5.

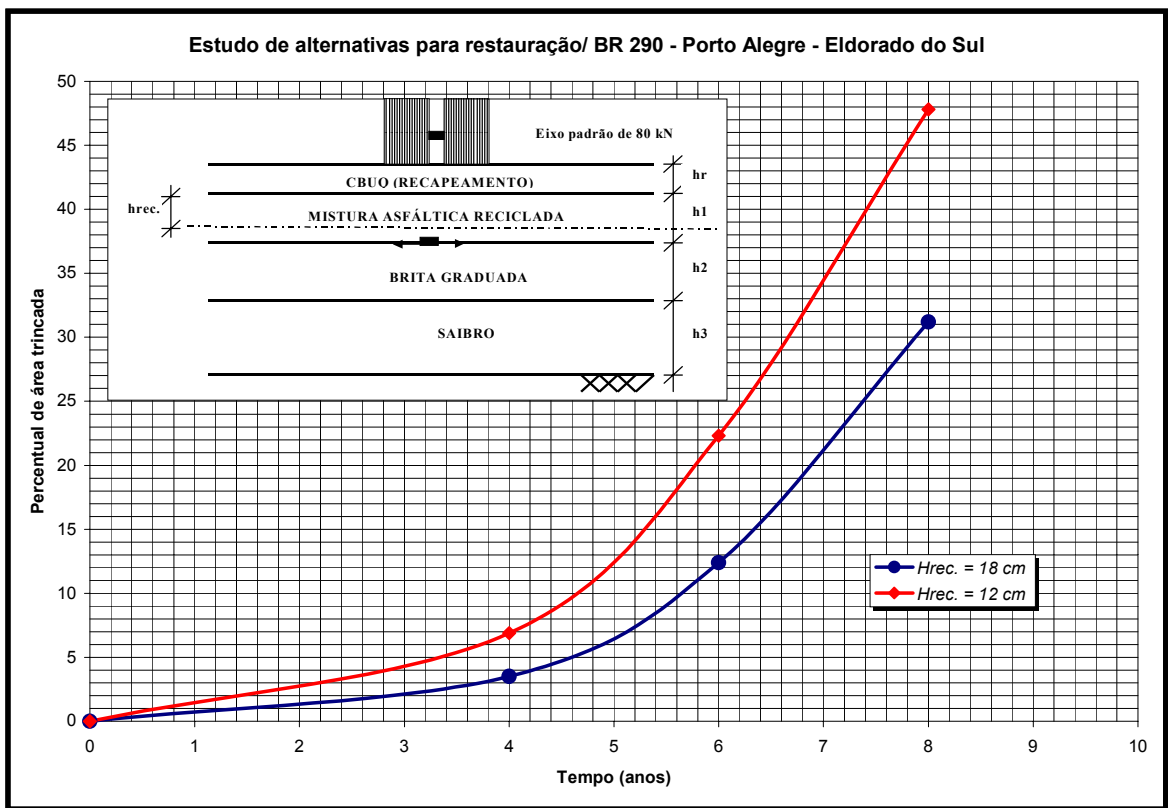
**Figura 13 - Previsão da evolução do trincamento por fadiga**

obtem-se a previsão de desempenho mostrada nas Figuras 13 até 15, na forma da evolução futura da porcentagem de área trincada (TR) e dos afundamentos em trilha de roda (ATR). Um valor de área trincada igual a 22 % corresponde à condição em que se tem as duas trilhas de roda completamente ocupadas por trincas de fadiga no padrão couro-de-crocodilo, momento em que o pavimento deve ser restaurado, a fim de evitar degradação posterior mais acentuada da estrutura devido à entrada de águas pluviais através das trincas do revestimento. A partir desta condição, também, não é mais viável o uso de práticas de conservação do tipo selagem de trincas.

- Alternativa 01: Fresagem (6 cm) + RC (12 cm) + RS (4 cm)
- Alternativa 02: RC (18 cm) + RS (4 cm)
- Alternativa 03: RC (16 cm) + RS (5 cm)
