ANÁLISE DE ESTRATÉGIAS ALTERNATIVAS PARA RESTAURAÇÃO DE PAVIMENTOS (RECICLAGEM + REVESTIMENTO DELGADO)

1. Apresentação

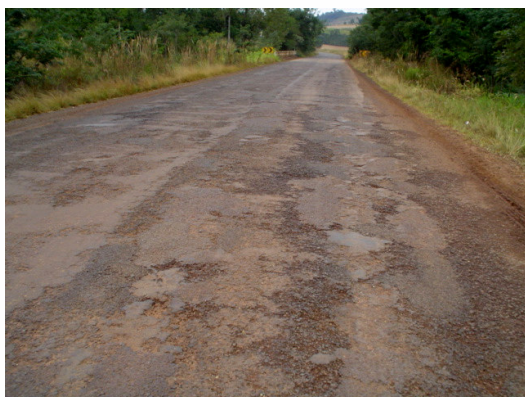
Foi realizado um Levantamento Visual Contínuo (LVC), aplicando a metodologia Pavesys, onde cada tipo de defeito registrado é categorizado em três níveis de severidade, definidos em termos do grau de comprometimento da condição estrutural e ou funcional introduzido pelo defeito no pavimento devido a sua presença. O estado de superfície revela um pavimento bastante deteriorado, com trincas, panelas, remendos, desagregação superficial e desgaste (Figura 2.1).

Figura 2.1 – Estado de Superfície

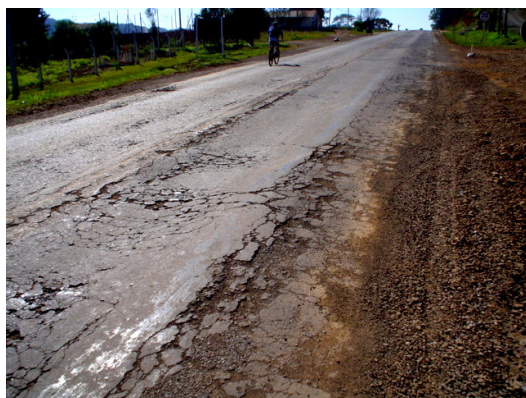
Figura 3.2 – Estrutura do pavimento

As Figuras 3.2 a 3.5 apresentam a seqüência da execução da solução de reciclagem a frio *in situ* e revestimento em TSD.

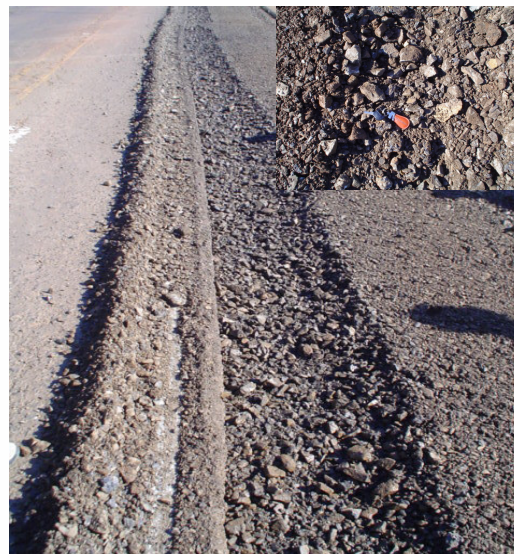
A Figura 3.3 mostra o aspecto do material resultante da reciclagem (BG+TSD) logo após a passagem do equipamento.

Figura 3.3 – Material Reciclado

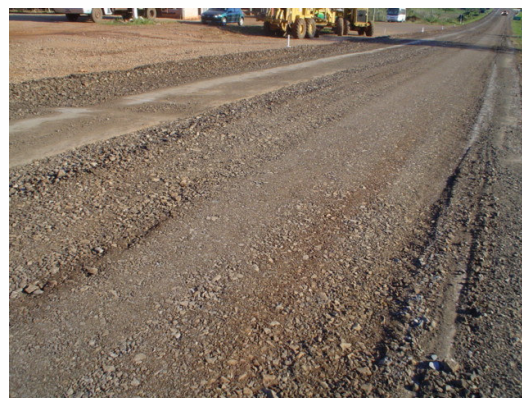
Figura 3.4 – Após compactação

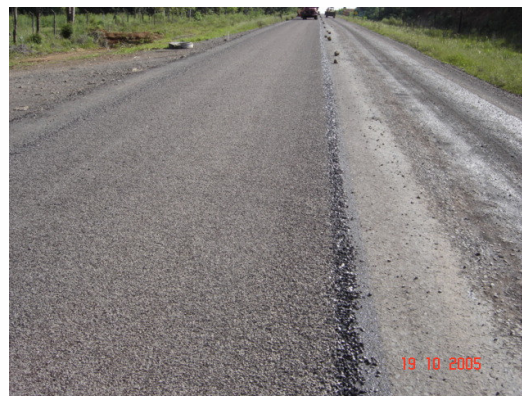
Figura 3.5 – Execução do TSD
