9º ENACOR – Encontro Nacional de Conservação Rodoviária

PROJETO E CONSTRUÇÃO DE UM TRECHO EXPERIMENTAL COM SISTEMA ANTI-REFLEXÃO DE TRINCAS

Apresenta-se a construção de um trecho experimental que contempla a restauração de pavimentos com sistemas anti-reflexão de trincas (SART). Duas grelhas distintas estão sendo testadas, uma grelha de poliéster (geogrelha) e outra grelha de fibra de vidro. Foram construídas também, seções de referência para a comparação de desempenho entre as diferentes soluções através de recapeamento simples. Esta iniciativa foi viabilizada através da assinatura de um protocolo de pesquisa entre o Consórcio Univias, Universidade de Passo Fundo, Huesker Ltda e 6D Solutions. São apresentadas as etapas de planejamento do experimento, objetivos almejados, premissas consideradas e detalhes da construção do trecho.

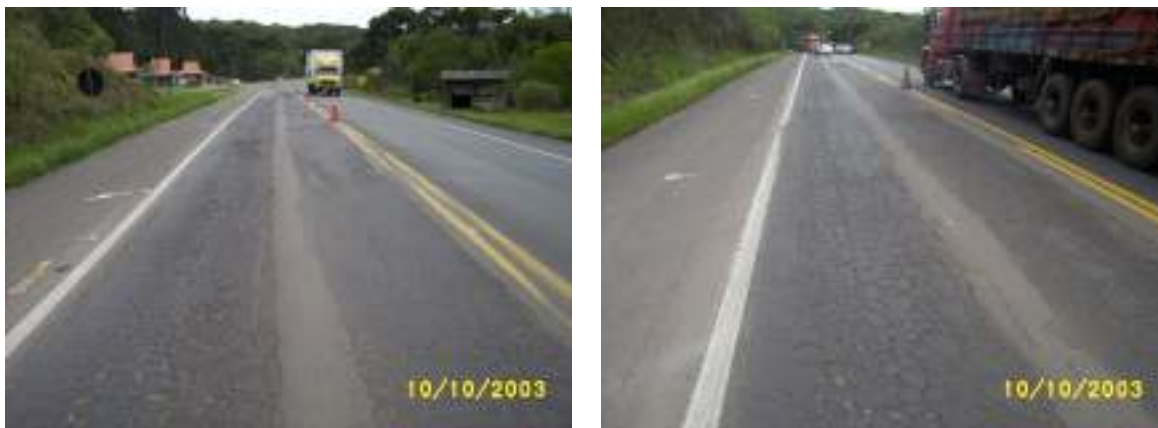
A condição do pavimento apresentava-se praticamente com toda a extensão de trilhas de rodas trincadas, padrão FC 2 e 3 da DNER-PRO 08/94 (DNER, 1994). Alguns segmentos ao longo do trecho apresentavam áreas com reparos, sendo que estas foram deixadas fora da segmentação das seções-teste propriamente dita. A Figura 2 mostra as trilhas de roda completamente trincadas antes da restauração. A Figura 3 apresenta os valores medidos para o afundamento em trilha de roda, este último avaliado através de uma barra laser que foi utilizada simultaneamente no levantamento de irregularidade longitudinal.

Figura 2 – Trilhas de roda completamente trincadas

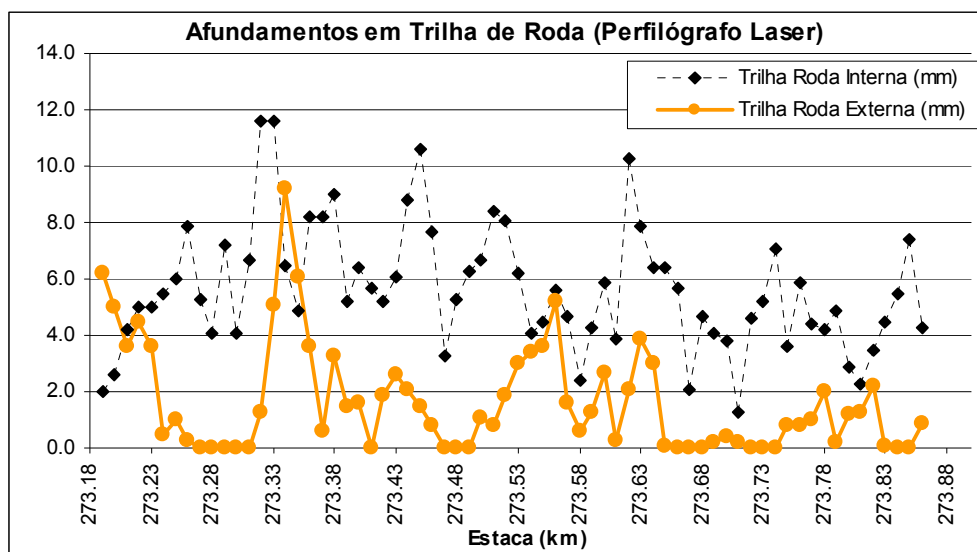
Figura 3 – Afundamentos em trilha de roda medidos com a barra laser

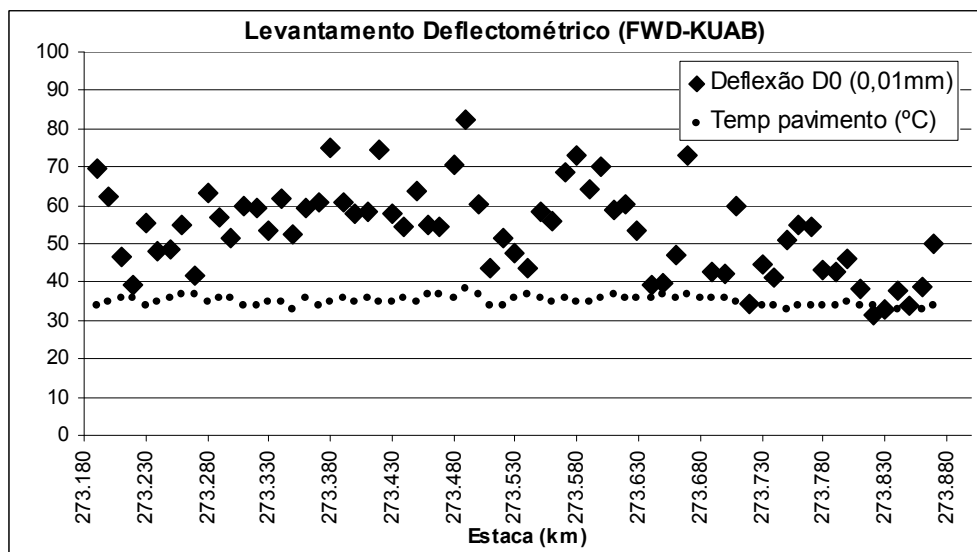
Foi realizado um levantamento deflectométrico detalhado do segmento através da realização de ensaios com o equipamento FWD-KUAB, medindo bacias de deformação a cada 10 metros. A magnitude das deflexões em termos da deflexão no ponto de aplicação da carga (D0) pode ser avaliada na Figura 4. Ainda na Figura 4, apresenta-se também a temperatura do revestimento no momento do levantamento.

Figura 4 – Deflexão no ponto de aplicação da carga (D0) e temperatura do revestimento

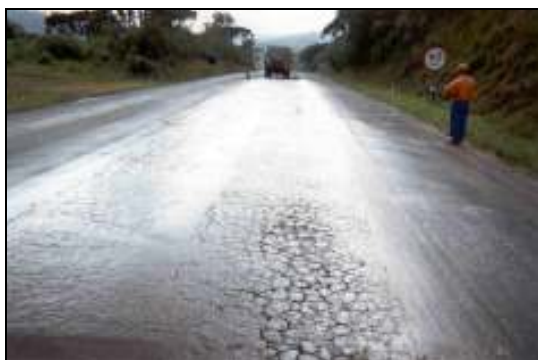
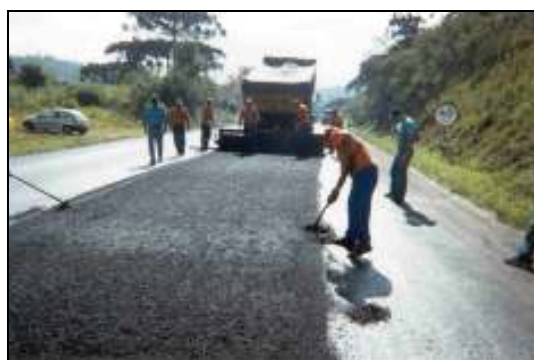
Figura 11 – Segmento logo após a pintura de ligação (esquerda) e reperfilagem (direita)

- Execução de reperfilagem nos segmentos compreendidos entre as estacas 1 a 7 e 12 a 18. No segmento compreendido entre as estacas 34 a 42 foram realizadas correções localizadas de modo a garantir uma superfície regular para a instalação das grelhas. A reperfilagem foi executada com concreto asfáltico a quente de textura fina (faixa A – DAER/RS);
- Pintura de ligação nas taxas recomendadas pelos fabricantes das grelhas e nos segmentos sem a presença de reforço, taxas convencionais para a execução de recapeamento simples em concreto asfáltico. A pintura de ligação foi executada com emulsão asfáltica RR-2C.
- Nas seções contempladas com SART a instalação das grelhas foi realizada conforme recomendações dos fabricantes. Ambas as grelhas não necessitaram de maiores cuidados

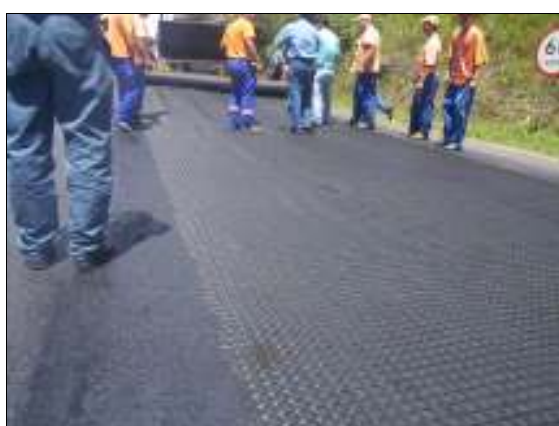
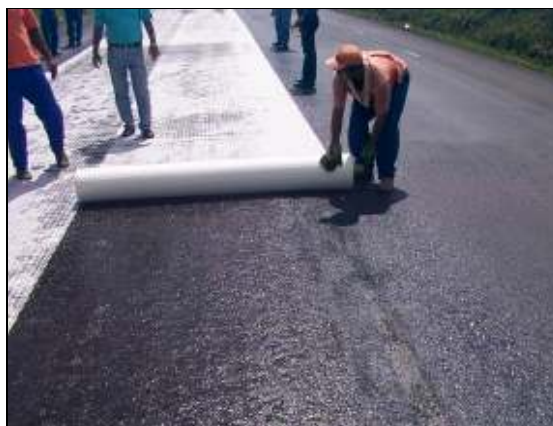
Figura 12 – Instalação da geogrelha de poliéster (esquerda) e da grelha de fibra de vidro (direita)

para a instalação, bastando desenrolá-las sobre a superfície (de forma manual ou com auxílio mecânico);

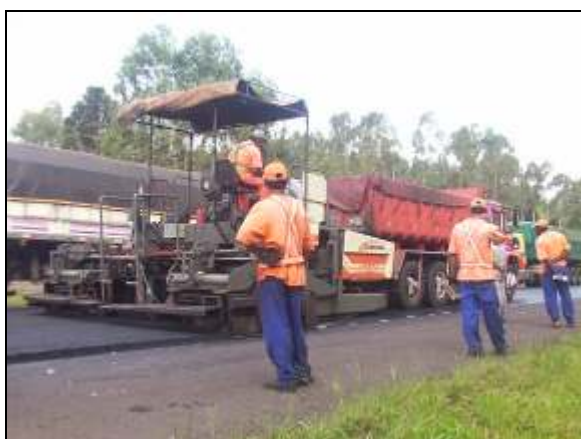
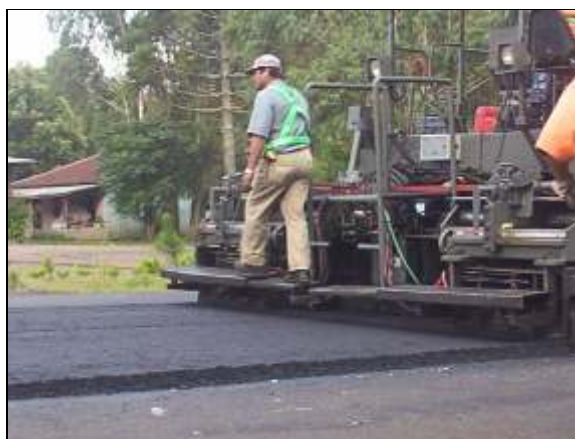
Figura 13 – Espalhamento da camada de concreto betuminoso usinado a quente

- Espalhamento da camada de concreto asfáltico em uma espessura de aproximadamente 4 centímetros;
- Compactação da camada de concreto asfáltico de forma convencional utilizando 2 compactadores de pneus (28 passadas do primeiro e 18 do segundo) e um rolo compactador do tipo tandem para acabamento.
